**Evaluación de las Amenazas Geológicas e
Hidrometeorológicas para Sitios de Urbanización**

**FASE III
Informe No. 29**

**Casco Urbano de Chichigalpa
Municipio de Chichigalpa, Departamento de Chinandega**

Fecha : Noviembre del 2004

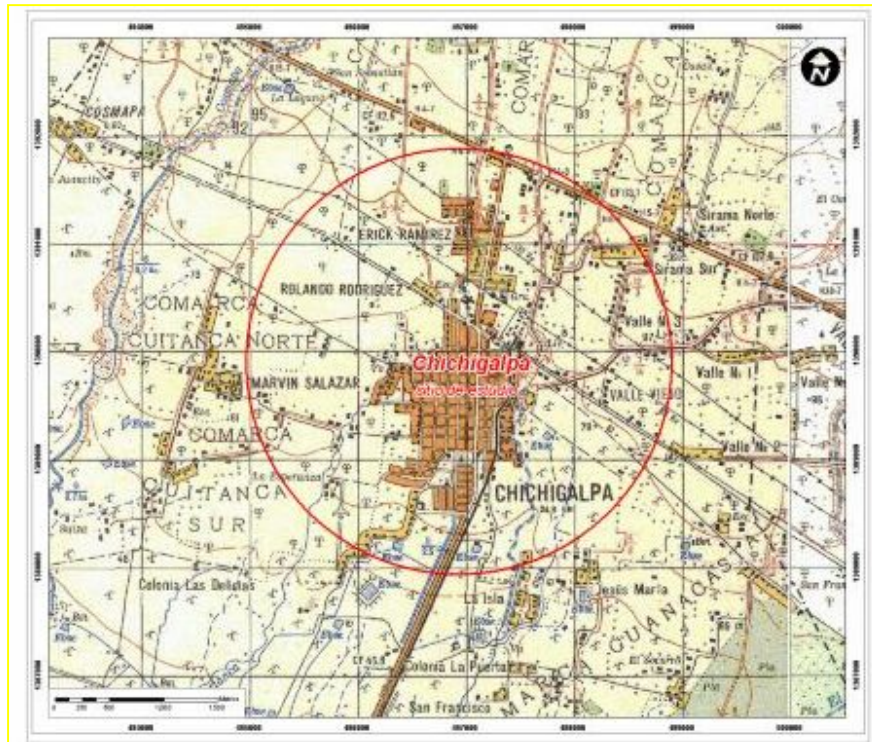
Figura 1 : Mapa Topográfico con localización del sitio.

Sitio: Casco Urbano de la ciudad de Chichigalpa (figura 1 y anexo 4).

Coordenadas centrales Datum NAD 27: 497013 E – 1389786 N
